ANALISI TIPOLOGICA DEGLI IMPALCATI E ANALISI DEL DEGRADO

SCUOLA PRIMARIA E MEDIA

"C.CAVOUR" - VIA LASCARIS, 3 – VENTIMIGLIA (IM)

STUDIO DI FATTIBILITA' TECNICA ED ECONOMICA PER L'INTERVENTO DI RIDUZIONE DEL RISCHIO DOVUTO ALLE CRITICITÀ DEI SOLAI E CONTROSOFFITTI DELLA SCUOLA PRIMARIA "CAVOUR" DI VIA LASCARIS. CIG: Z3F1F196D0

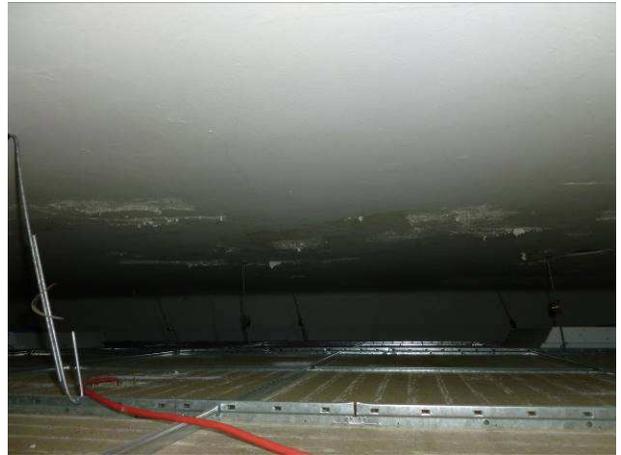
Bagni livello primo

Alcuni locali dell'edificio sono interessati da manifestazioni di degrado quali esfoliazioni della pellicola pittorica, efflorescenze, macchie ecc. provocate da infiltrazioni d'acqua, difettosità nel manto di copertura o delle gronde e dei pluviali, perdita di carico degli impianti idrici, ecc.. Nelle planimetrie sono state indicate tutte le porzioni di solaio interessate dalle suddette manifestazioni di degrado. Di queste, al momento dell'indagine, nessuna è attiva ma sono relative a fenomeni ormai conclusi.

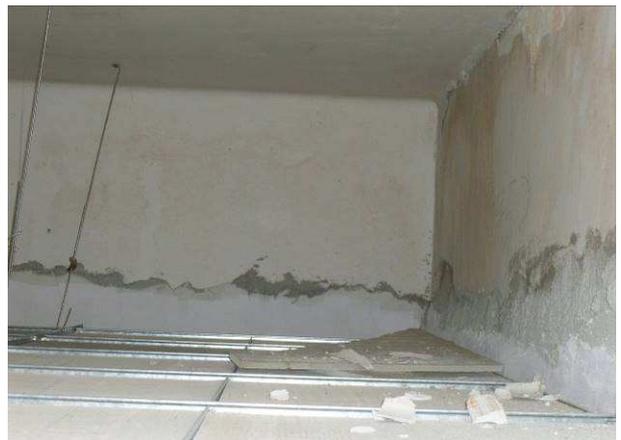
Infiltrazioni dalla facciata esterna

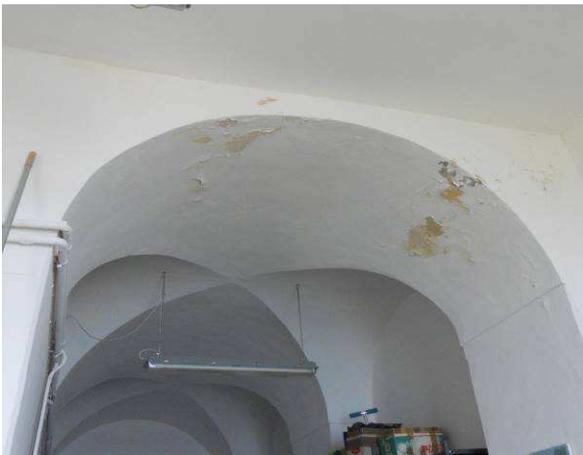
Livello terrazzo Aula A10

Umidità di condensa e rigonfiamento della pittura muraria

Si è ritenuto opportuno evidenziare il fenomeno in quanto ad esso può essere legata la perdita di coesione dell'intonaco al supporto, il degrado del controsoffitto, con conseguente possibile caduta di materiale.

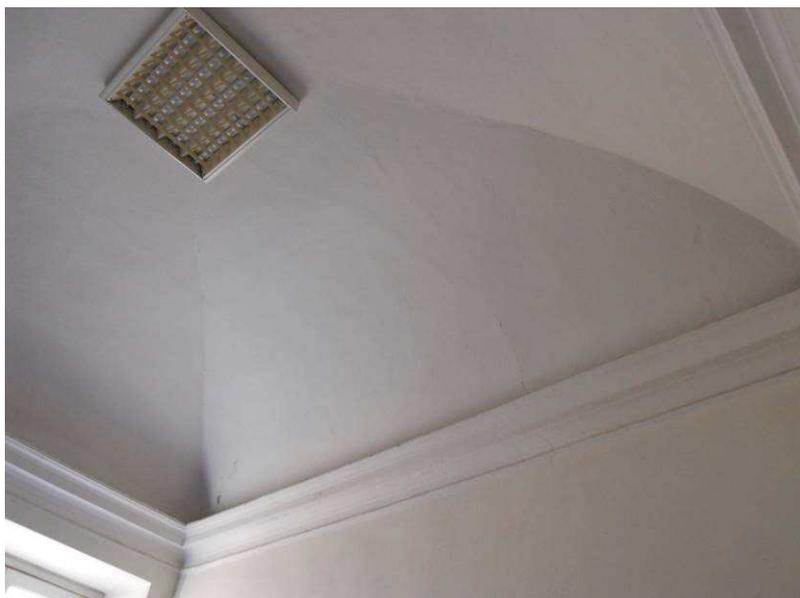
Aula A3 Livello terrazzo

Nelle aule A1, A2 e A3, in corrispondenza delle volte a botte, sono presenti lesioni e cavillature disposte in senso verticale e subverticale lungo le principali direttrici della volta.

Si precisa che nelle aree in cui sono presenti lesioni o cavillature, nonostante non si siano presentati ad oggi fenomeni di caduta dell'intonaco, la coesione dello stesso al solaio è molto indebolita. Si consiglia pertanto il monitoraggio delle lesioni, sia nel loro sviluppo longitudinale, sia nella loro apertura.

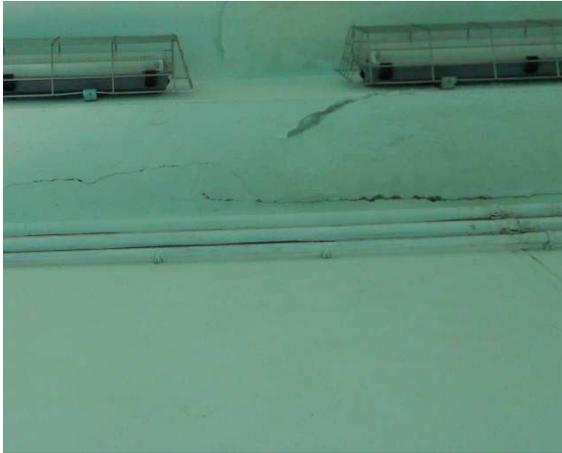
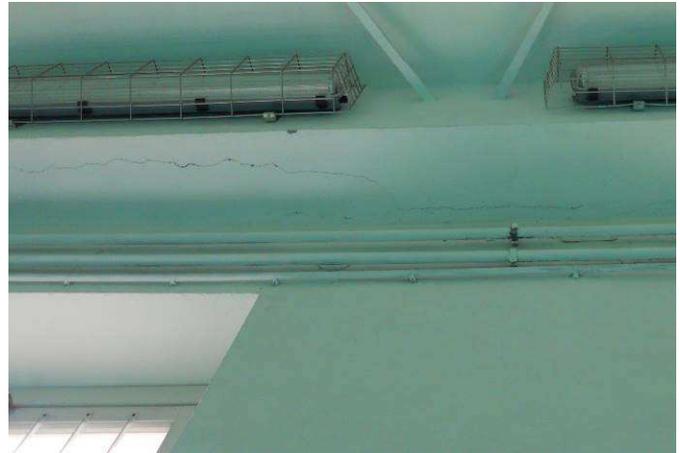
Palestra

Nella palestra, dove è presente il solaio in putrelle d'acciaio e tavelloni, in corrispondenza del margine perimetrale del solaio prossimo alla muratura verticale si evidenzia una vistosa lesione

che, quasi senza soluzione di continuità, segna il cassettone in profilato metallico e mattone intonacato.

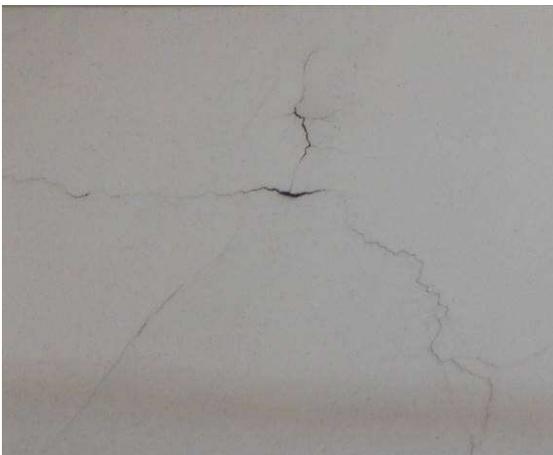
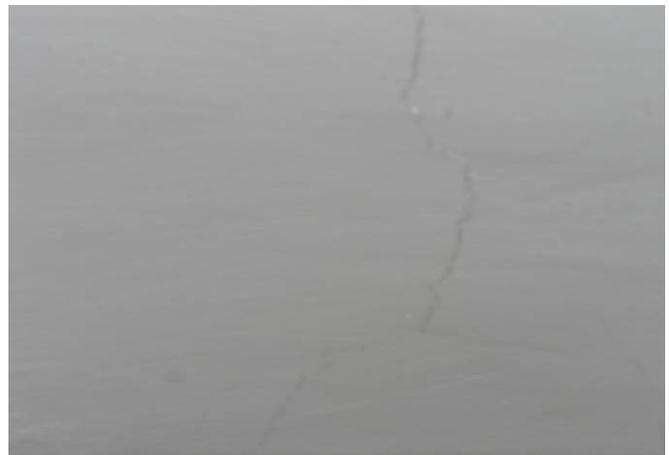
Corridoio livello terrazzo

Altre lesioni sono presenti sempre al livello terrazzo, in corrispondenza del corridoio, sulle volte a crociera.

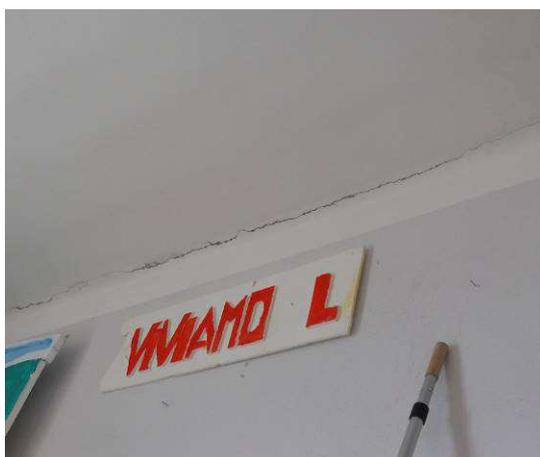
Aula A27

Al livello primo, sono particolarmente interessate da queste fenomenologie le aule A27 e C2 e, in misura minore, le aule A29 e A30.

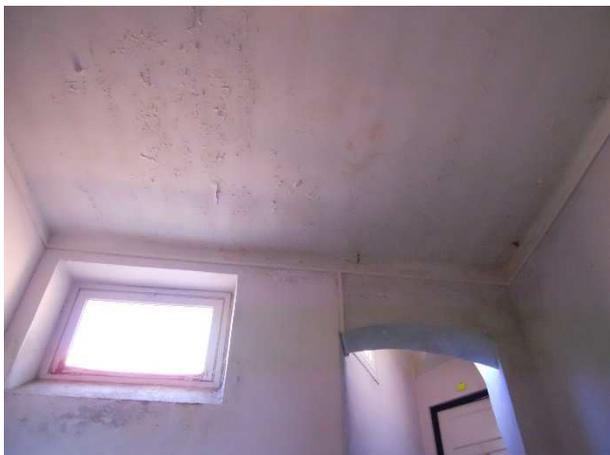
Piano 1° corridoio C2

Al piano primo dell'edificio scolastico nella zona atrio C2 è presente un solaio di tipo S7 (SAP) vano P7 ove, a causa di abbondanti infiltrazioni provenienti dalla copertura, l'intonaco risulta

completamente staccato dal supporto e cade materiale in seguito alla battitura; pur non essendo presente il fenomeno dello sfondellamento in atto sono visibili numerose lesioni che si estendono in profondità nel solaio.

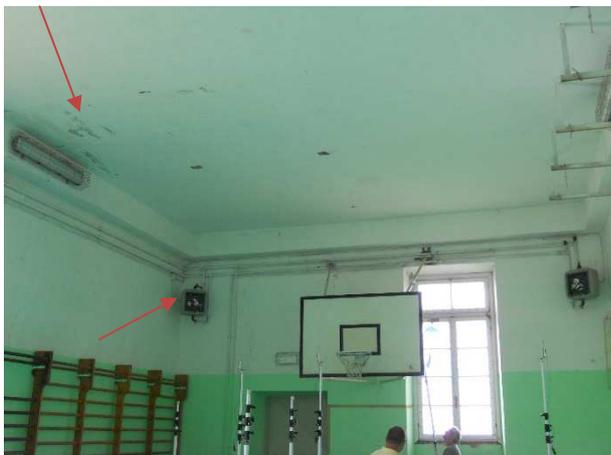
Al piano terra dell'edificio sono presenti numerose aree a rischio lato nella palestra; si evidenziano numerose lesioni parallele all'asse delle nervature causate da una differente risposta dei materiali costituenti il solaio alle dilatazioni. Sono inoltre evidenti, soprattutto lungo il perimetro, ampie zone di infiltrazione che hanno causato, in alcuni punti, il distacco di intonaco

Palestra infiltrazioni e distacchi di materiale

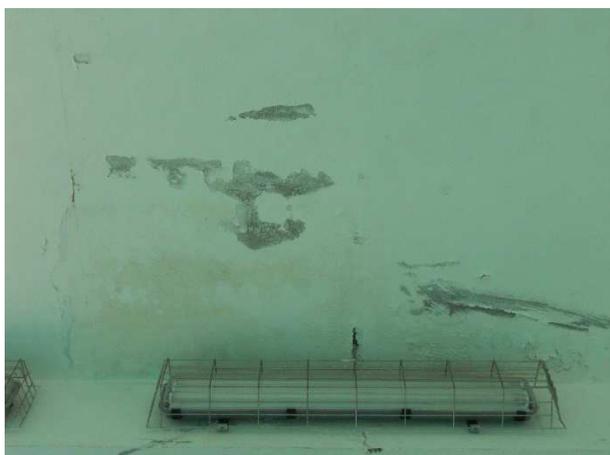
Palestra infiltrazioni

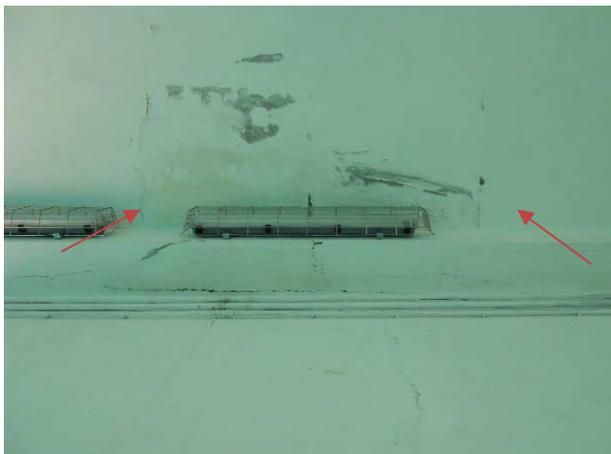
Palestra lesioni

Si rileva un'ampia zona a rischio medio su tutta la superficie della palestra, dove le lesioni, cavillature e microcavillature presenti sono sintomo di una scarsa adesione dell'intonaco al solaio dovute alla differenti risposte delle deformazioni termiche della struttura.

Si ritiene pertanto necessario pianificare e realizzare nel medio termine un intervento manutentivo prima che l'evoluzione del degrado determini condizioni rischiose per gli utenti.

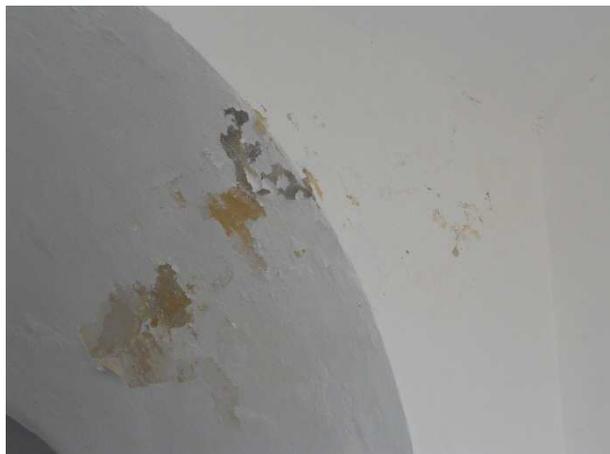
Al piano primo nel corridoio, in particolare intorno ai lucernari all'incrocio degli arconi delle volte a crociera, si evidenziano alcune zone con numerose cavillature limitate allo strato di intonaco, segno di una scarsa adesione del materiale al supporto. La medesima situazione si presenta anche sulla superficie intonacata di alcune volte, in particolare nell'aula A1 – A3 e A12.

Volte corridoio distacchi di materiale

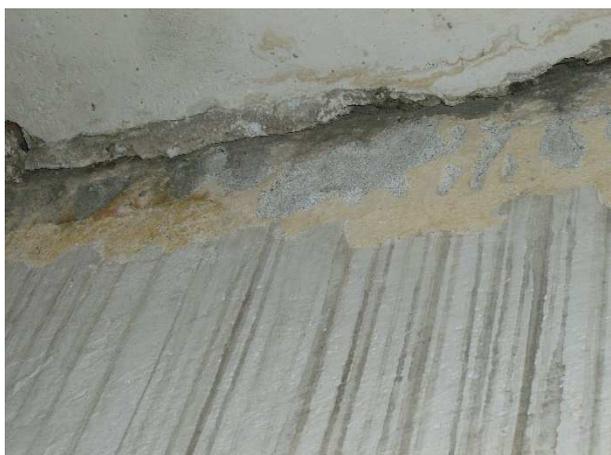
Le zone più evidentemente degradate sono localizzate nell'aula A23 e A25: la superficie del soffitto presenta evidenti infiltrazioni, una vistosa lesione tra solaio e muro, in particolare nell'aula A23 e la rottura di alcune pignatte.

Aula A23 lesione muro- solaio

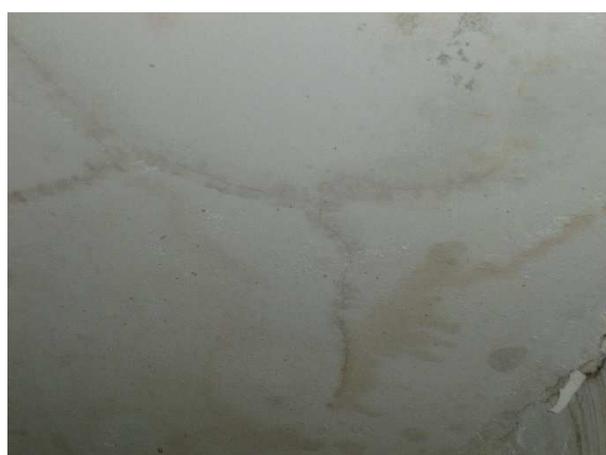
Aula A23 infiltrazioni

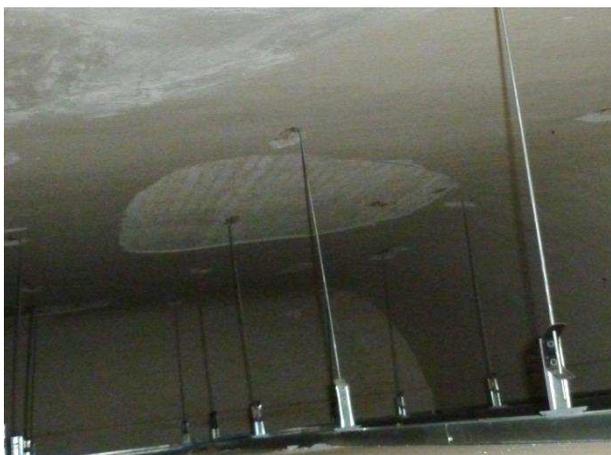
La battitura manuale, effettuata in alcune aree, ha confermato la scarsa coesione dell'intonaco al supporto, oltre alla modifica delle fessurazioni e delle cavillature presenti, in particolare con un'accentuazione nell'apertura e nello sviluppo longitudinale.

Distacchi di intonaco

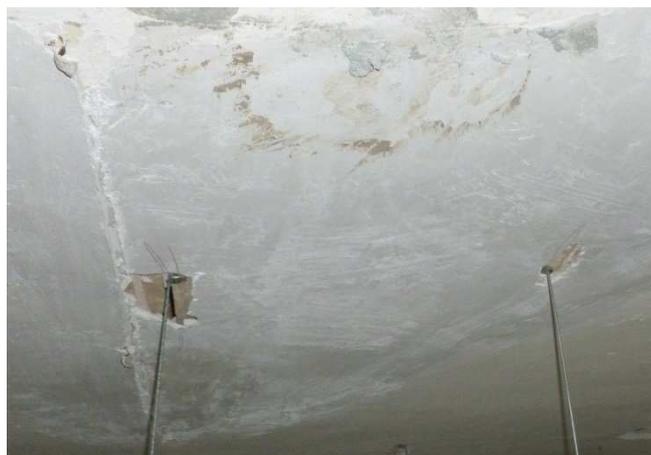
Ammaloramenti per infiltrazioni

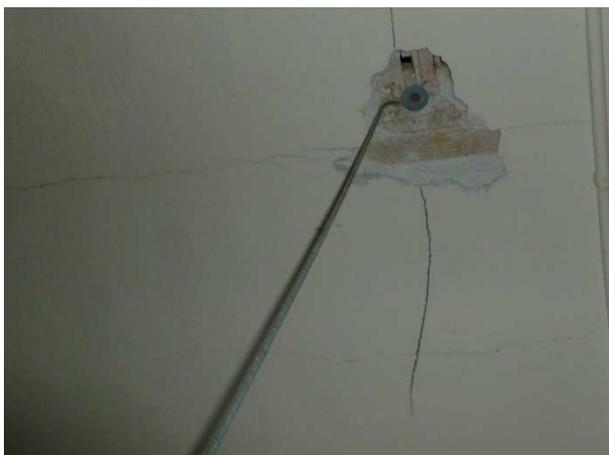
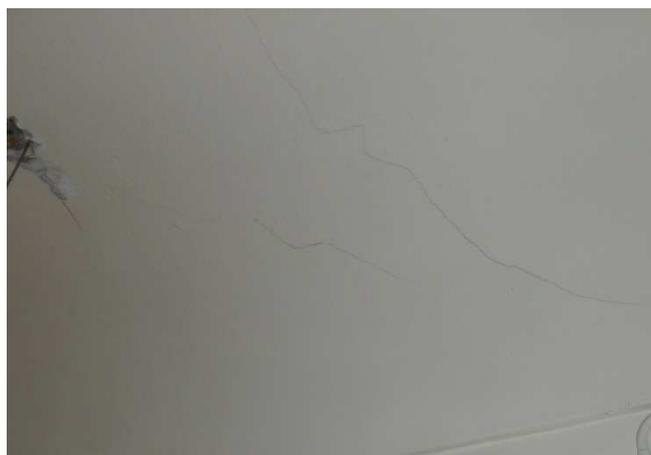
Fessure e cavillature

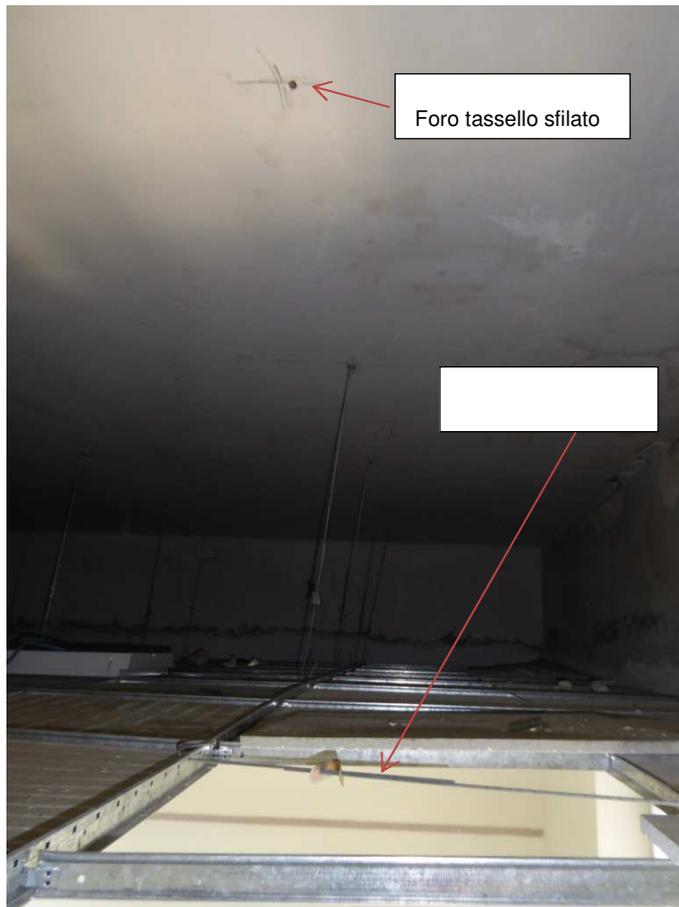
Inoltre, è stato riscontrato a livello diffuso in tutti i controsoffitti appesi al solaio in laterocemento una carenza negli ancoraggi, nella fattispecie costituita dalla tenuta dei tasselli di fissaggio: un numero considerevole di tasselli è risultato sfilato parzialmente o completamente

Per quanto riguarda il sistema di fissaggio, si ricorda che in presenza di un solaio laterocementizio (tutto il piano primo) è preferibile ancorare qualsiasi elemento appeso direttamente alla struttura portante dell'impalcato evitando connessioni ai laterizi di alleggerimento i quali potrebbero deteriorarsi compromettendo l'integrità del controsoffitto.

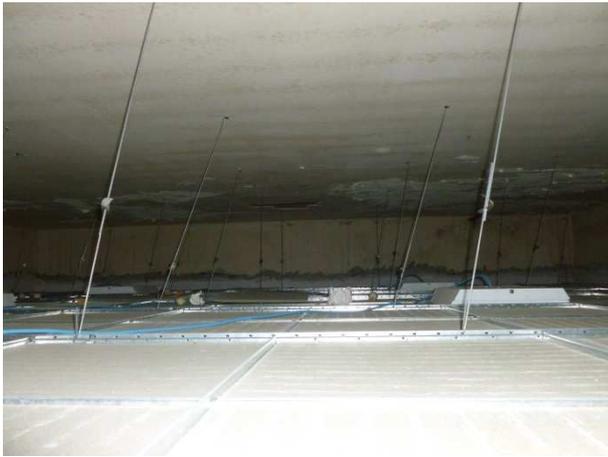
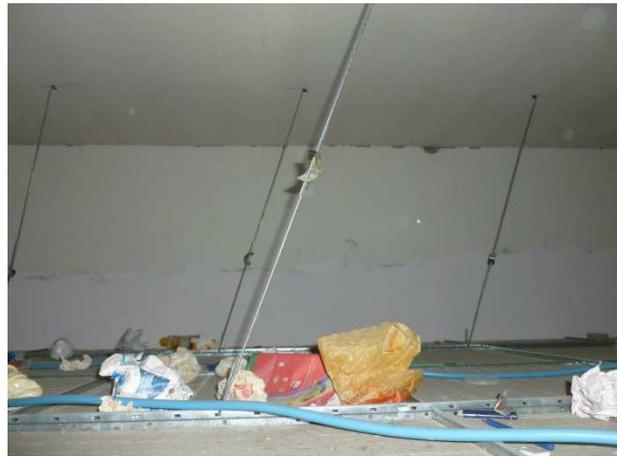
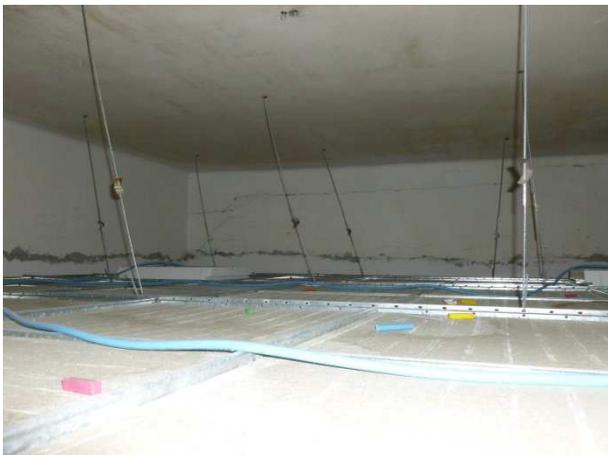
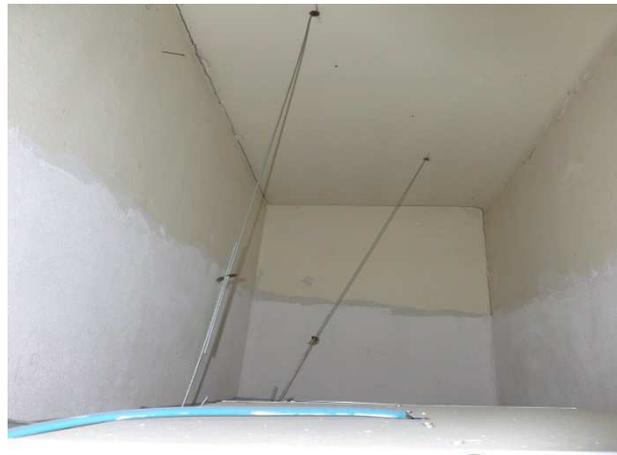
Si sono osservati diffuse carenze esecutive, con pendini marcatamente inclinati, inadatti a svolgere la funzione in quanto soggetti a sollecitazioni inadeguate sia sulle singole componenti, sia sull'intero sistema.

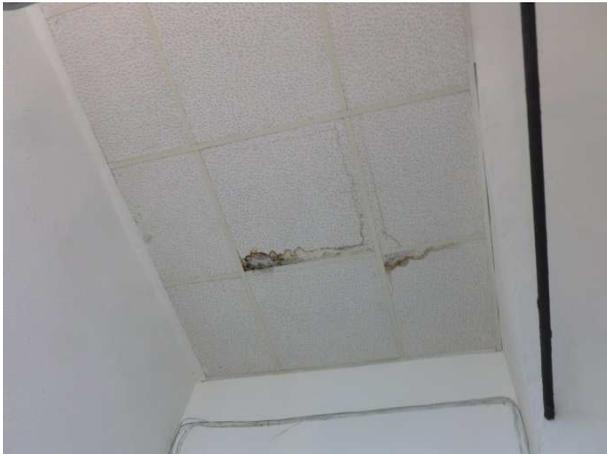
In corrispondenza delle principali infiltrazioni evidenziate, anche alcuni componenti del controsoffitto risultano in pessimo stato di conservazione. In taluni casi, sempre in corrispondenza delle zone dove si sono verificate le infiltrazioni, si è osservata la presenza di intonaco e altro materiale caduto sulla controsoffittatura a seguito dell'ammaloramento del solaio o della muratura o dimenticato dopo l'esecuzione di interventi di manutenzione.

Infiltrazioni con deterioramento dei pannelli

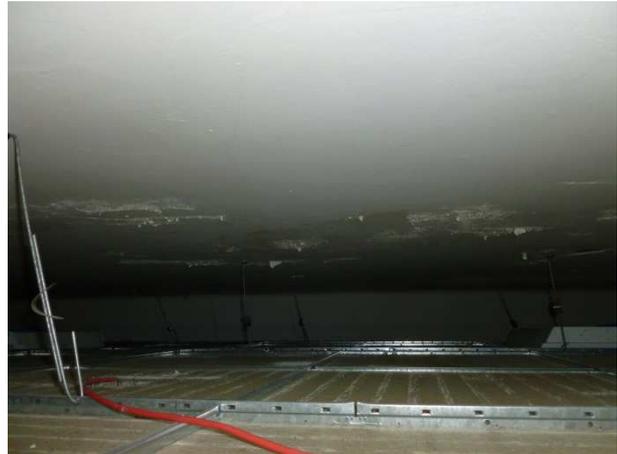
Infiltrazioni provenienti dal solaio

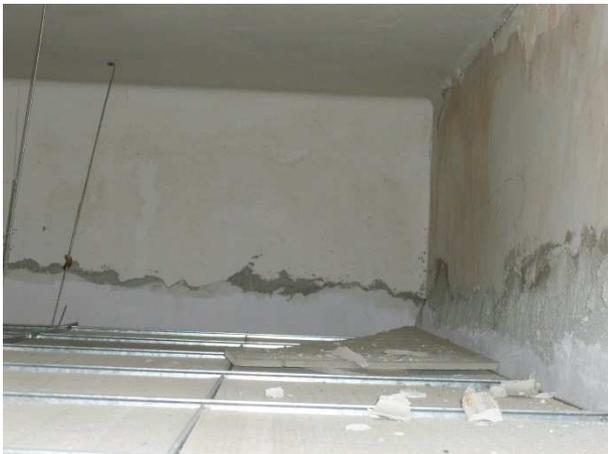
Intonaco e detriti poggianti sul controsoffitto

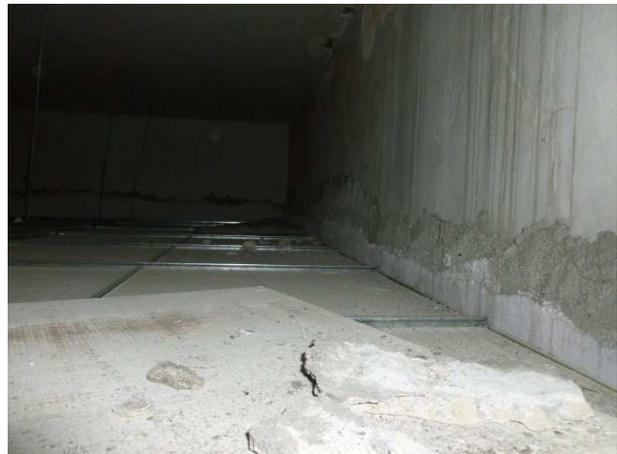
Intonaco e detriti poggianti sul controsoffitto

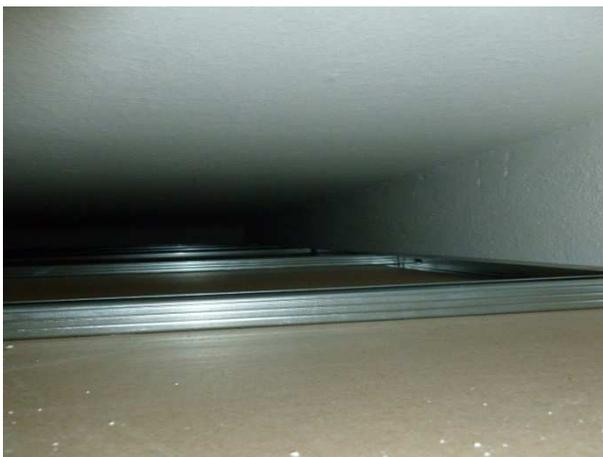
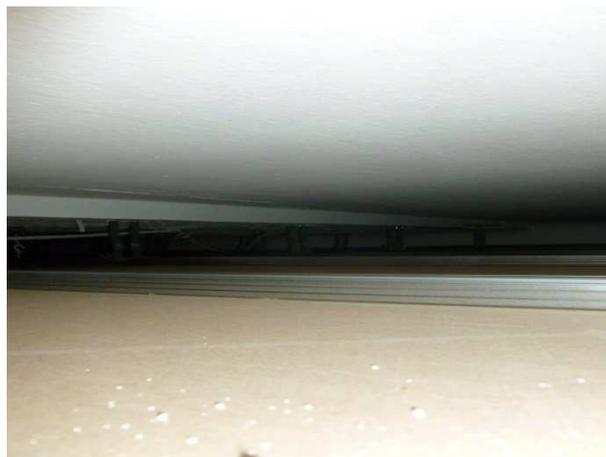
Questo controsoffitto presenta le medesime criticità rilevate per il controsoffitto in pannelli e lamierino, evidenziando in particolare carenze nell'ancoraggio, risultando fissato con la medesima tecnica o con soli ancoraggi laterali e sostegno centrale.

Il livello di rischio associato a questo controsoffitto, come per quelli precedenti, è alto.
