ANALISI TIPOLOGICA DEGLI IMPALCATI E ANALISI DEL DEGRADO

SCUOLA PRIMARIA E MEDIA

"C.CAVOUR" - VIA LASCARIS, 3 – VENTIMIGLIA (IM)

STUDIO DI FATTIBILITA' TECNICA ED ECONOMICA PER L'INTERVENTO DI RIDUZIONE DEL RISCHIO DOVUTO ALLE CRITICITÀ DEI SOLAI E CONTROSOFFITTI DELLA SCUOLA PRIMARIA "CAVOUR" DI VIA LASCARIS. CIG: Z3F1F196D0

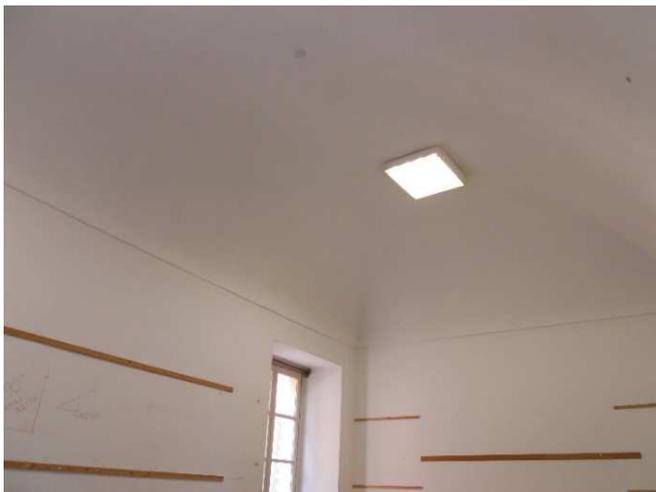
Figura 2: Aula A1– Volta a botte con testata di padiglione – Foto 2304

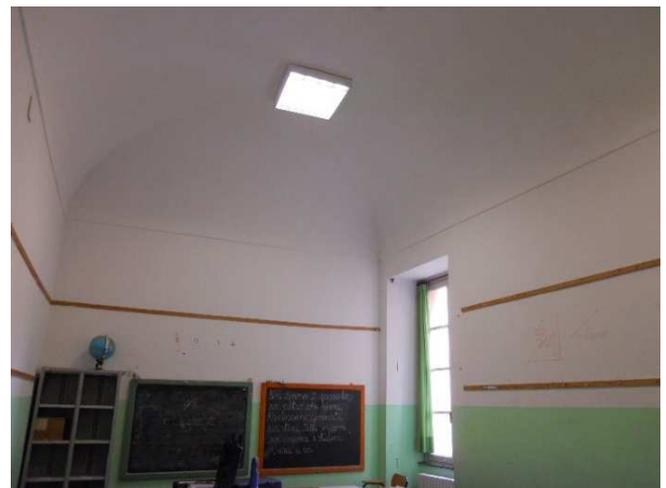
Figura 3: Aula A1 – Volta a botte con testata di padiglione – Foto 2301

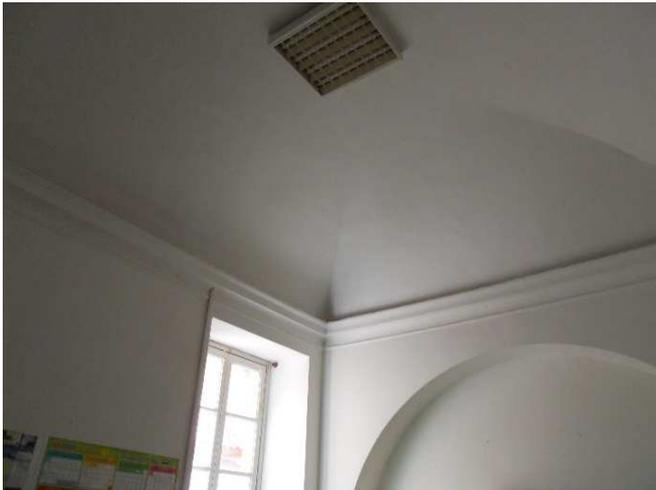
Figura 4: Aula A2 – Volta a botte con testata di padiglione Foto 2312
2311

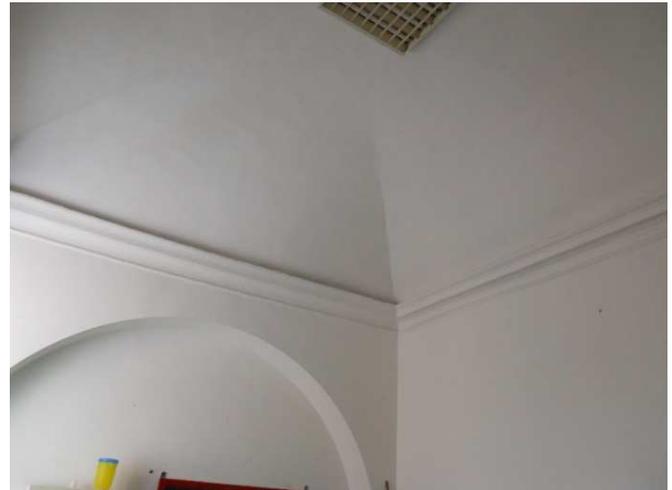
Figura 5: Aula A2 – Volta a botte con testata di padiglione - Foto 2311

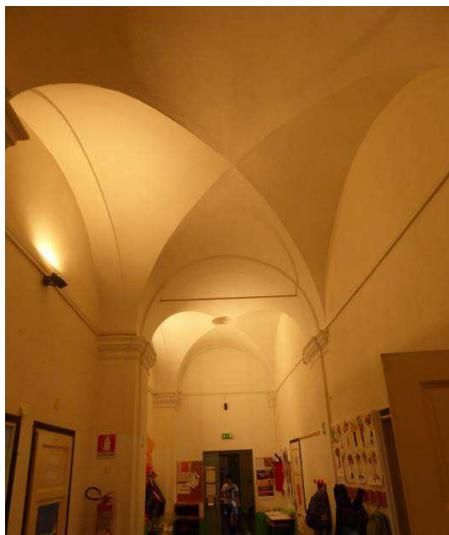
Figura 6: Corridoio – Volta a crociera – Foto P1080276.

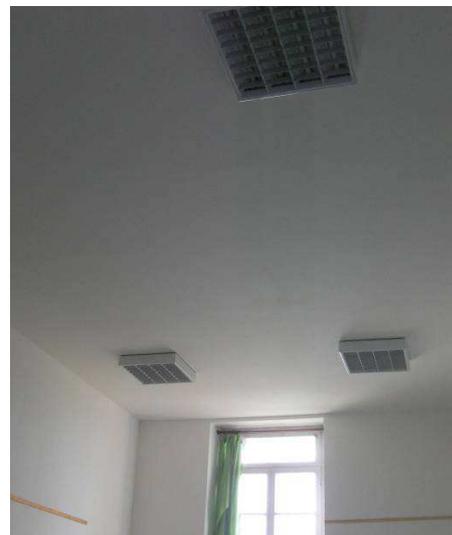
Figura 7: Aula A5 – controsoffitto in cartongesso Foto 2365

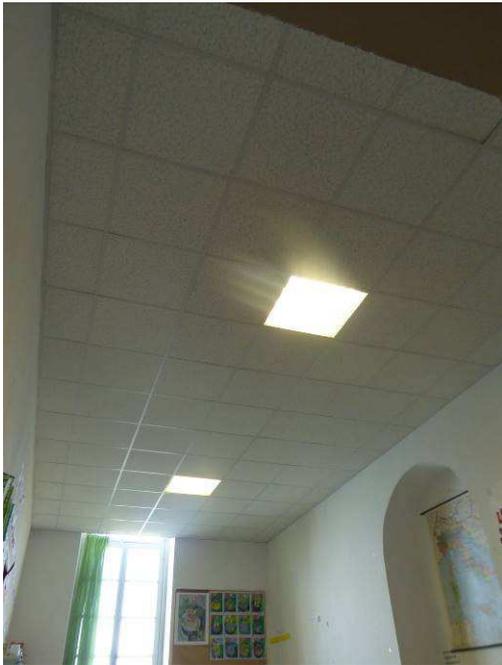
Figura 8: Aula A7 controsoffitto in lamierino e pannelli Foto P1080287
1080284.

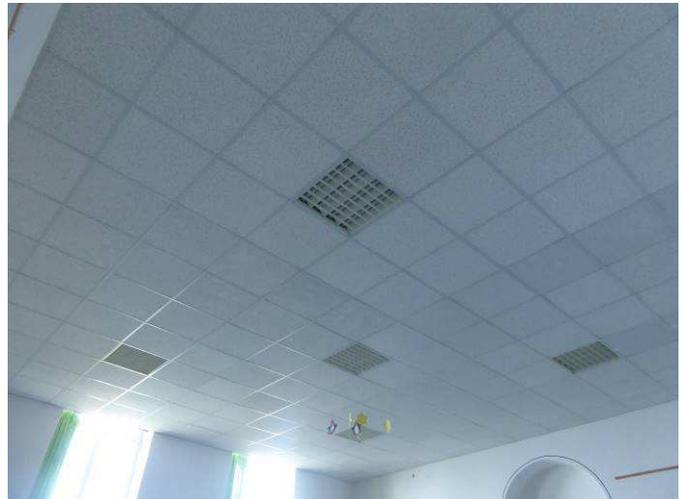
Figura 9: Aula A9 controsoffitto in lamierino e pannelli - Foto 1080284.

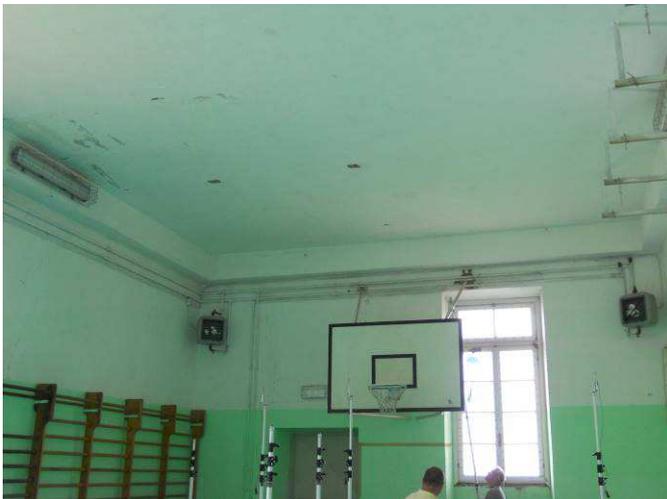
Figura 10: solaio palestra – Foto 2333

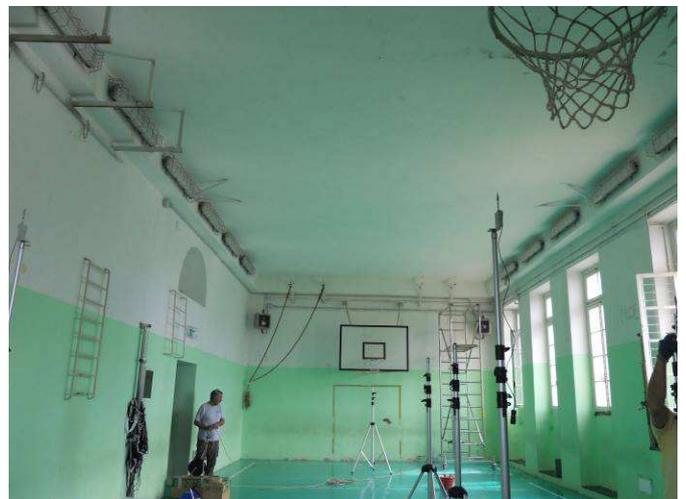
Figura 11: Solaio palestraFoto 2331

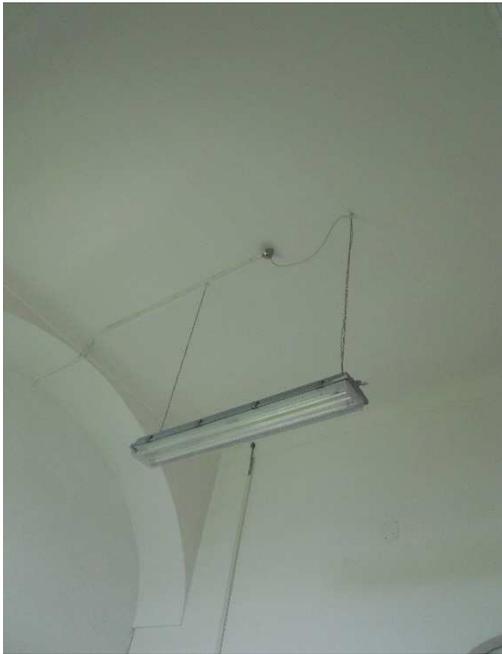
**Figura 12: Aula A11 volta a schifo molto schiacciata Foto
schiacciata - Foto 2379**

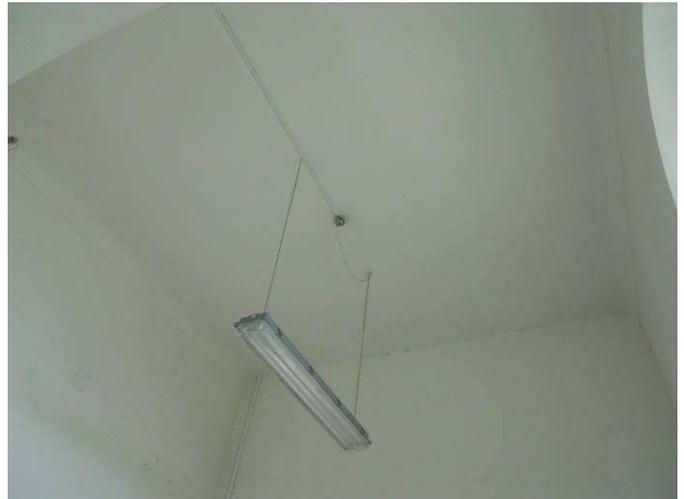
**Figura 13: Aula A11 – volta a schifo molto schiacciata -
Foto 2380**

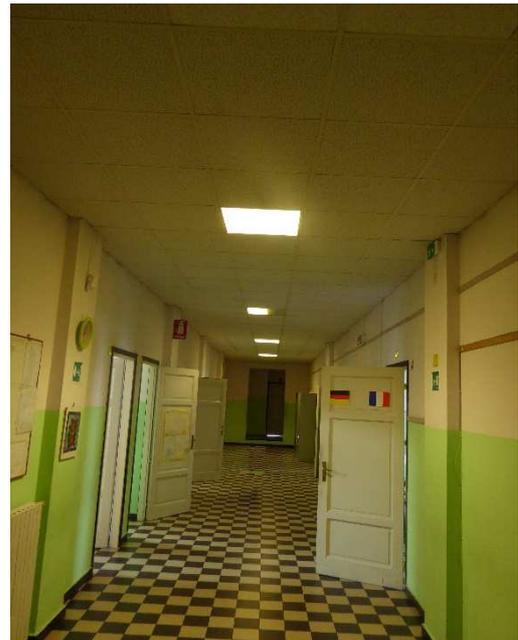
Figura 15: Corridoio C1 controsoffitto in I pannelli – Foto P1080313

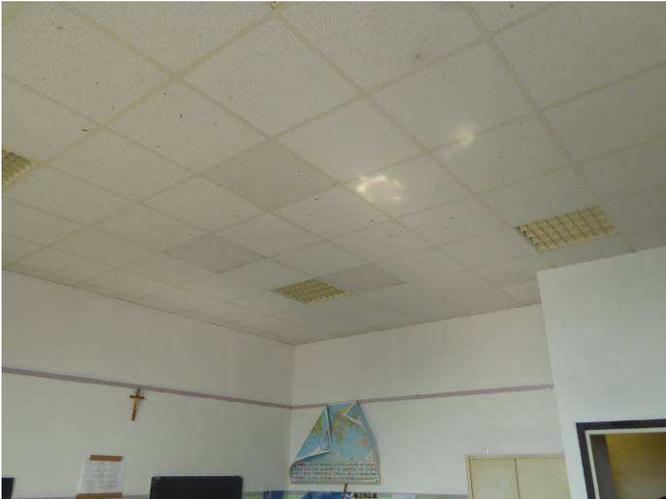
**Figura 16: Aula A17 – Controsoffitto in lamierino e pannelli Foto P1080330
P1080311**

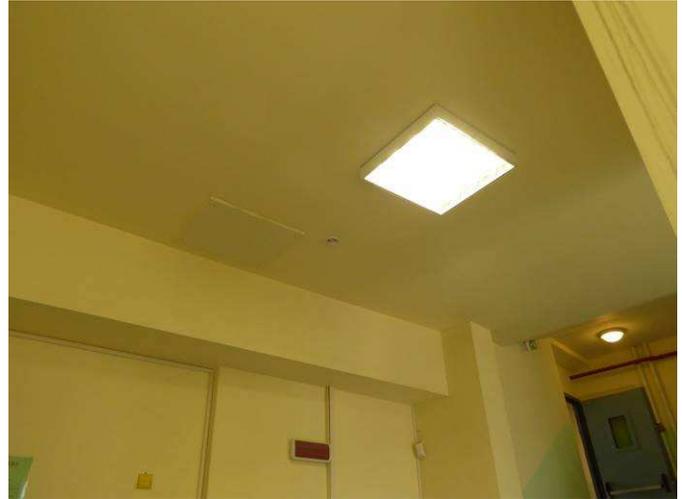
**Figura 17: Ingresso – controsoffitto in cartongesso Foto
P1080311**

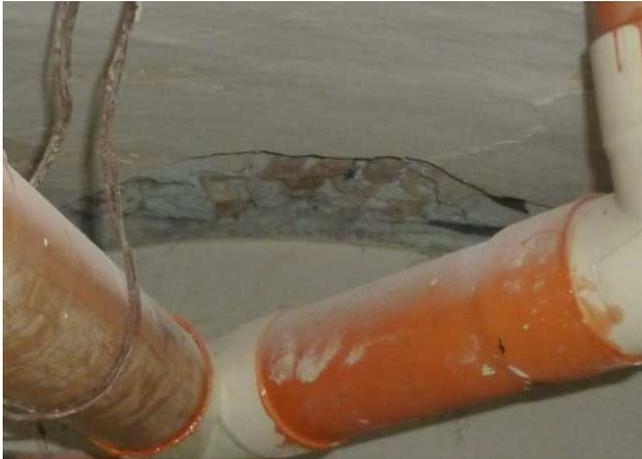
Figura 18: Saggio Solaio S1 – volta a botte – aula A12

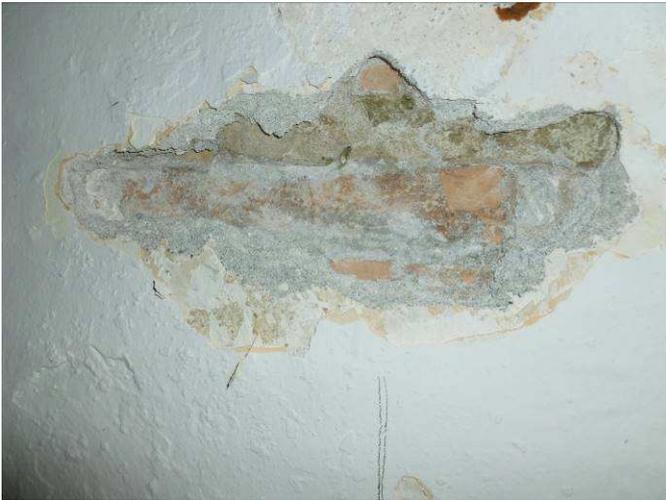
Figura 19: Volta - locale servizi B1 – Stratigrafia Foto P1040078

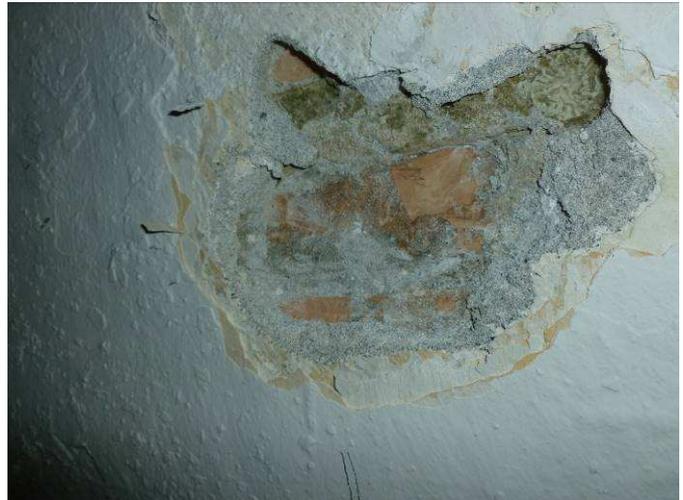
Figura 20: Volta – locale servizi B1 – Stratigrafia Foto P1040082

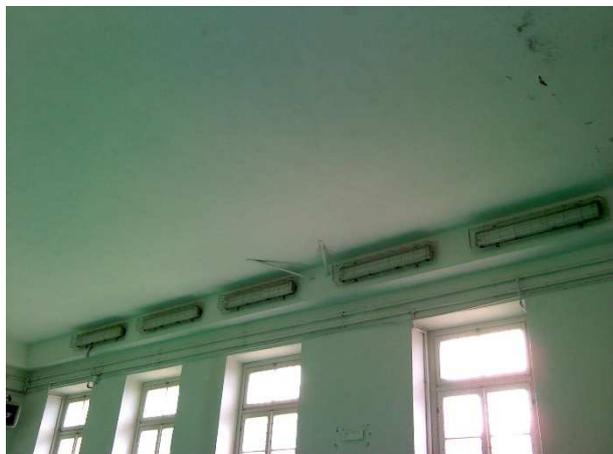
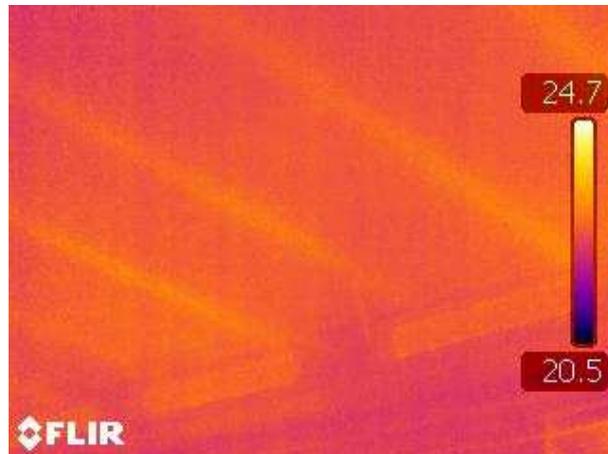
Figura 21: Particolare del solaio della palestra – immagine all'infrarosso IR1262

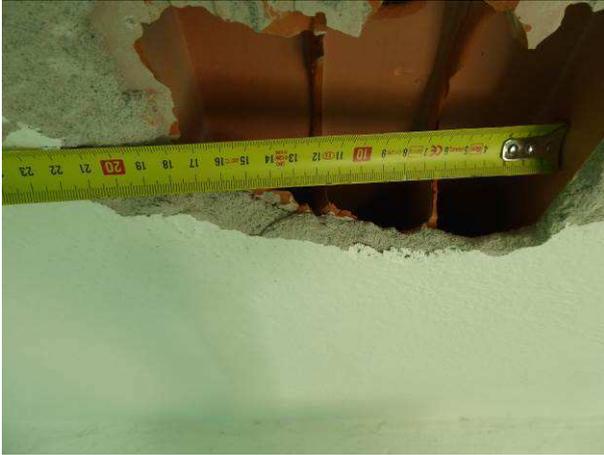
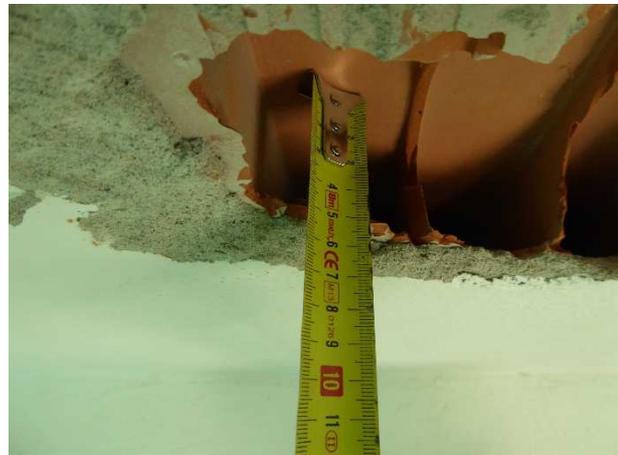
Figura 22: Sondaggio palestra – particolare dimensioni tavelloni.

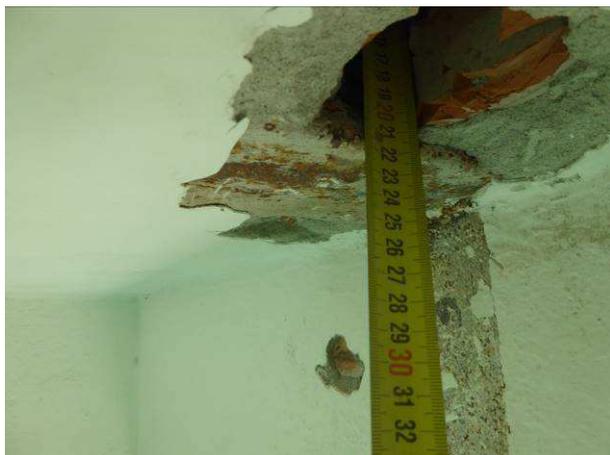
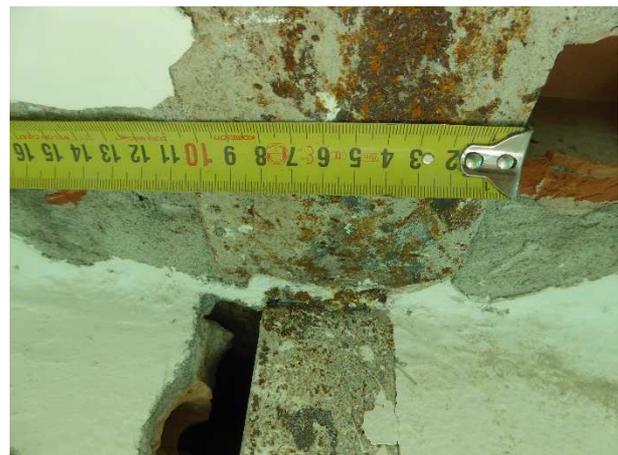
Figura 23: Sondaggio palestra – particolare profilo in acciaio tipo UNP.

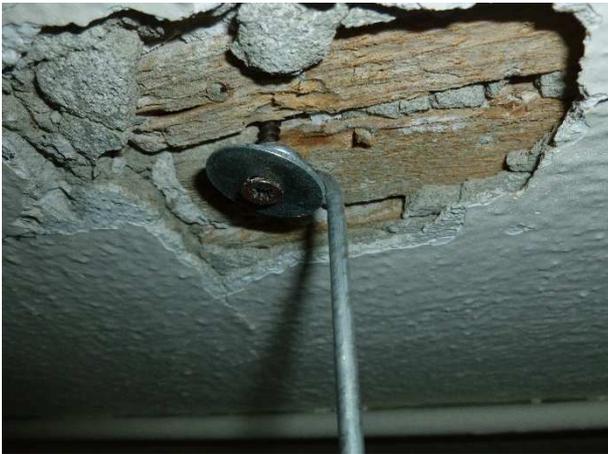
Figura 24: Aula A7 – particolare aggancio di fissaggio al - canniccio

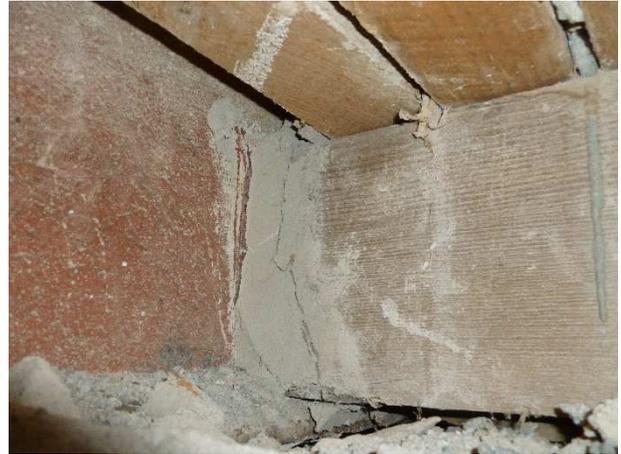
Figura 25:Aula A7 – particolare della struttura del solaio

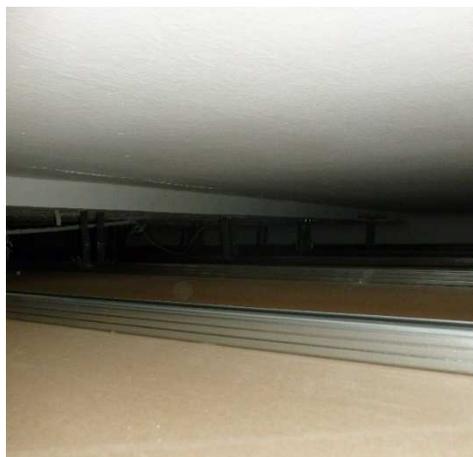
Figura 29: Particolare del fissaggio del controsoffitto

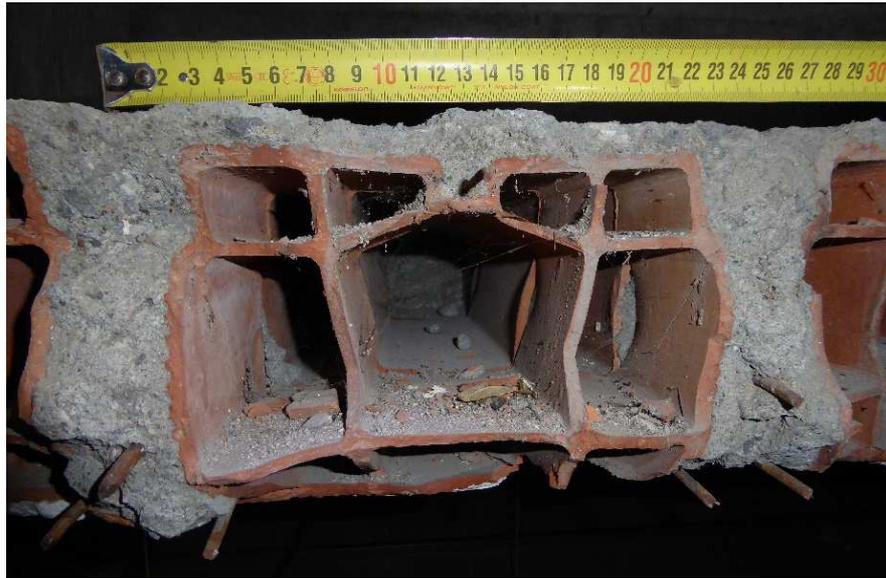
Figura 30: Solaio S7 – particolare larghezza laterizio.

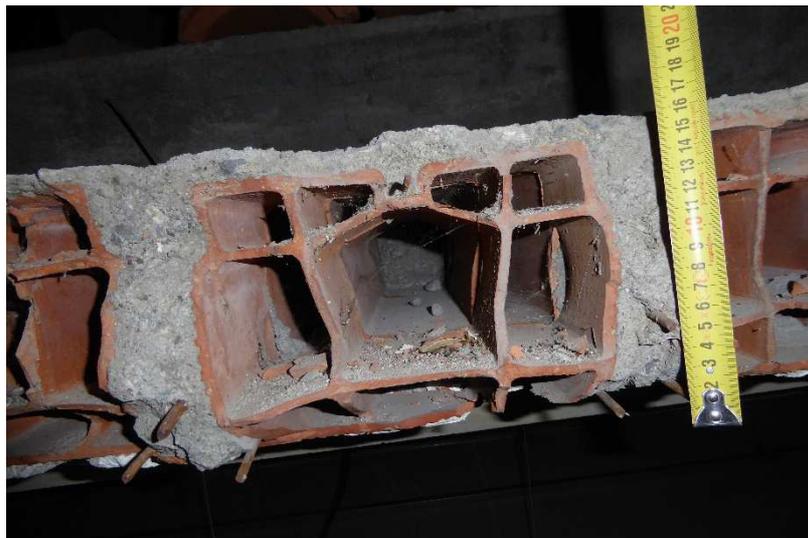
Figura 31: Solaio S7 – particolare altezza laterizio.

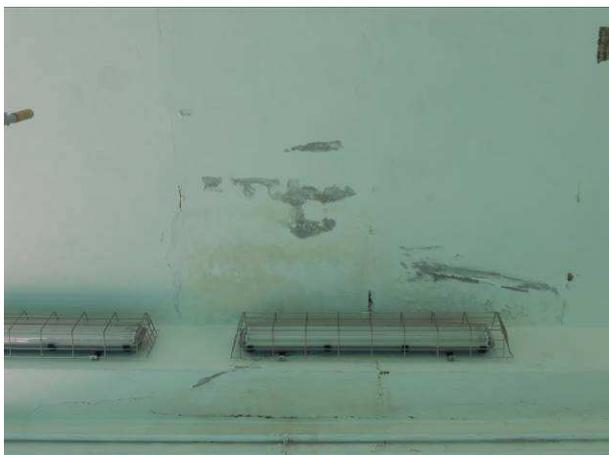
Palestra

Alcuni locali dell'edificio sono interessati da manifestazioni di degrado quali esfoliazioni della pellicola pittorica, efflorescenze, macchie ecc. provocate da infiltrazioni d'acqua, difettosità nel manto di copertura o delle gronde e dei pluviali, perdita di carico degli impianti idrici, ecc.. Nelle planimetrie sono state indicate tutte le porzioni di solaio interessate dalle suddette manifestazioni di degrado. Di queste, al momento dell'indagine, nessuna è attiva ma sono relative a fenomeni ormai conclusi.

Al livello terrazzo si osservano invece solo in corrispondenza della fascia perimetrale esterna della palestra e in corrispondenza dell'aula A12.

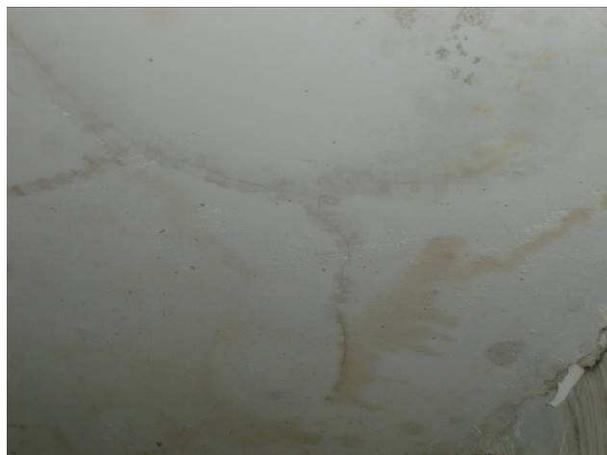
Aula 28 livello primo

Il fenomeno sopra evidenziato risulta abbastanza frequente e diffuso al primo livello dell'edificio, nei seguenti locali: Aula 16, 18, 19, 25, 26, 27, 28, 29, 30, C2 e nei bagni.

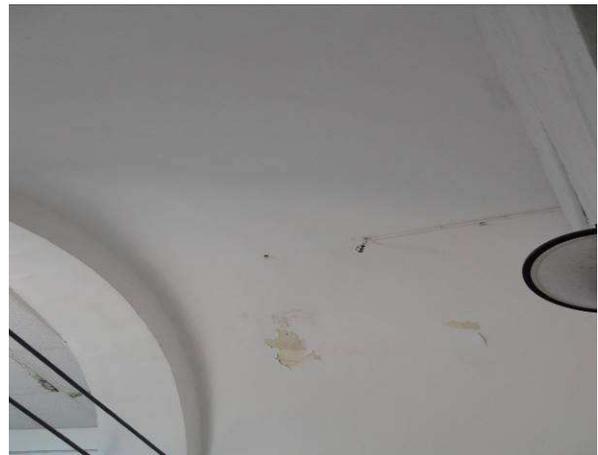
Livello terrazzo Aula A13

Si è ritenuto opportuno evidenziare il fenomeno in quanto ad esso può essere legata la perdita di coesione dell'intonaco al supporto, il degrado del controsoffitto, con conseguente possibile caduta di materiale.

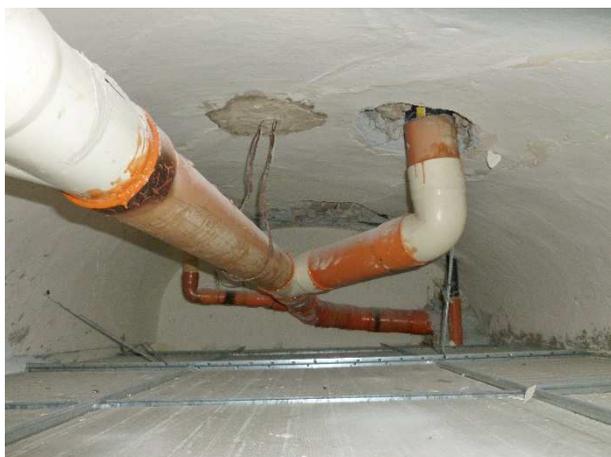
Livello terrazzo Aula A12

In taluni casi gli elementi sospesi non appaiono idoneamente agganciati o l'ancoraggio è stato effettuato con filo di ferro, non idoneo all'ancoraggio.

Sono infine presenti alcuni elementi sospesi inattivi (impianto di illuminazione, impianto idrico, ecc..) non rimossi. Tutti i suddetti elementi sono stati rappresentati sulle allegate planimetrie.

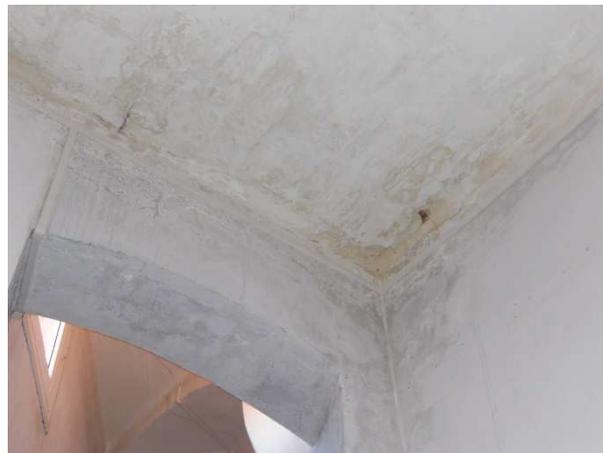
Piano 1° corridoio C2

Al piano primo dell'edificio scolastico nella zona atrio C2 è presente un solaio di tipo S7 (SAP) vano P7 ove, a causa di abbondanti infiltrazioni provenienti dalla copertura, l'intonaco risulta

completamente staccato dal supporto e cade materiale in seguito alla battitura; pur non essendo presente il fenomeno dello sfondellamento in atto sono visibili numerose lesioni che si estendono in profondità nel solaio.

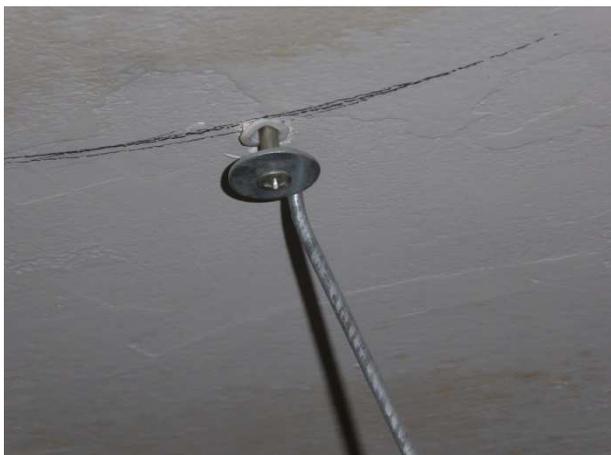
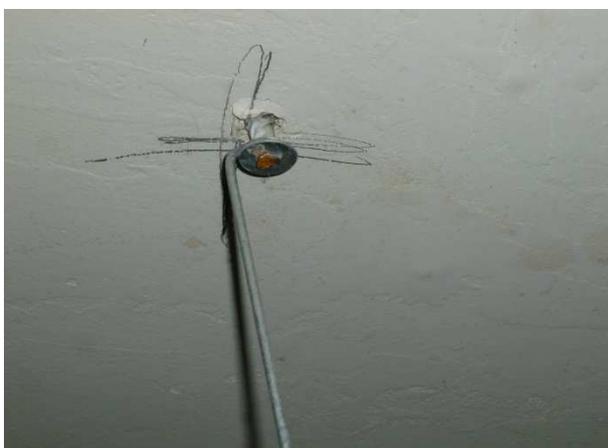
Inoltre, è stato riscontrato a livello diffuso in tutti i controsoffitti appesi al solaio in laterocemento una carenza negli ancoraggi, nella fattispecie costituita dalla tenuta dei tasselli di fissaggio: un numero considerevole di tasselli è risultato sfilato parzialmente o completamente

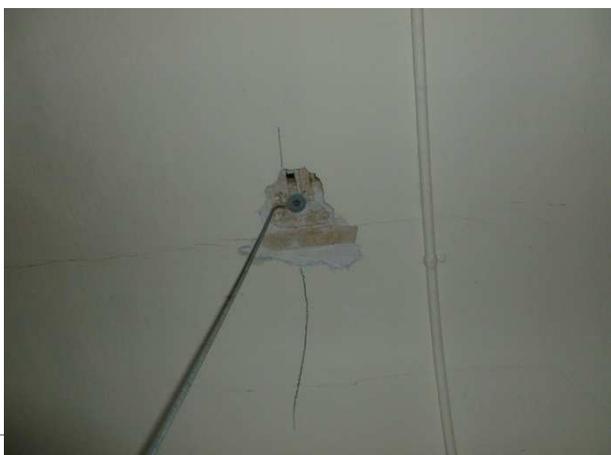
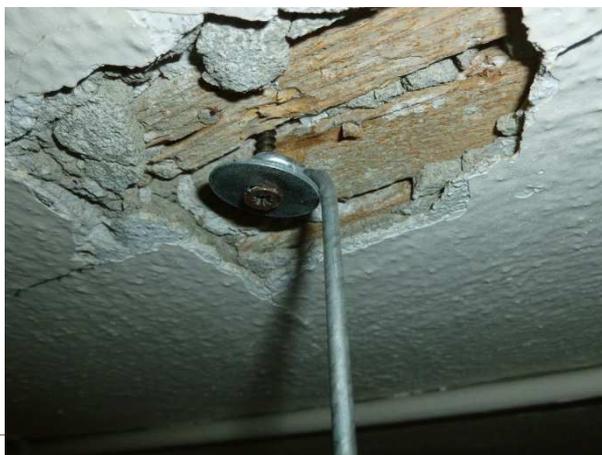
Analogamente risulta fortemente carente il sistema di fissaggio del controsoffitto in pannelli al preesistente controsoffitto in canniccio, dove il fissaggio è stato realizzato con una semplice vite, che spesso risulta già parzialmente sfilata.

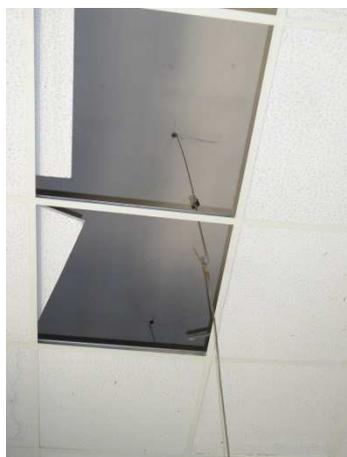
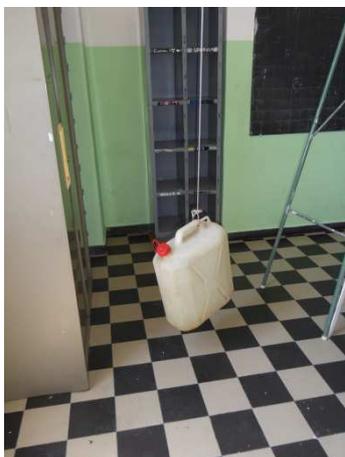
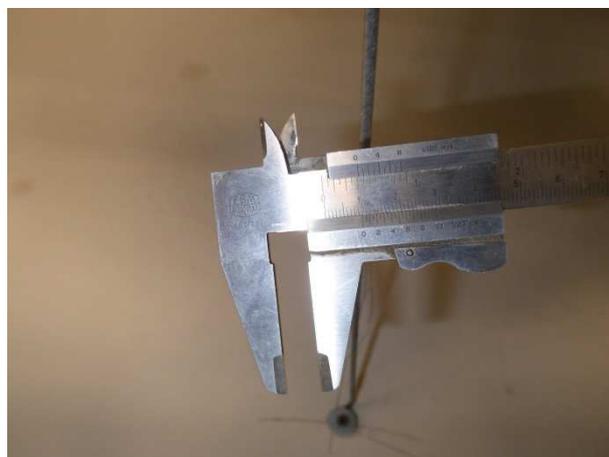
Le carenze frutto delle osservazioni visive sono state verificate attraverso l'esecuzione di alcune prove sui suddetti ancoraggi, ed in particolare sull'insieme del sistema tassello-pendino: le prove hanno confermato la tenuta della molla di regolazione della lunghezza del pendino, evidenziando al contrario la carenza del fissaggio, con un generale sfilamento parziale o totale del tassello dal solaio.

Prova di carico su pendino con carico di 25 kg: sfilamento parziale del tassello di 0,98 cm

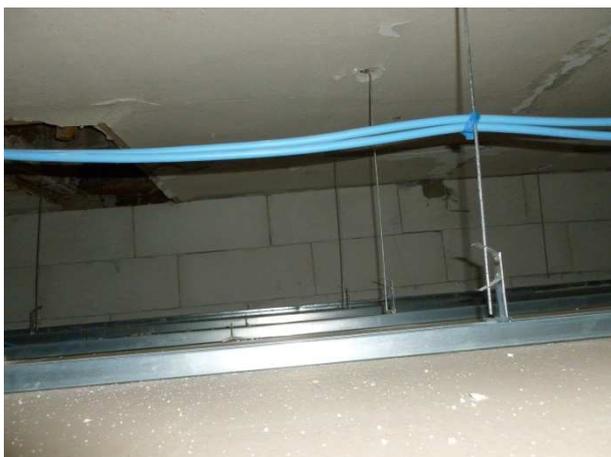
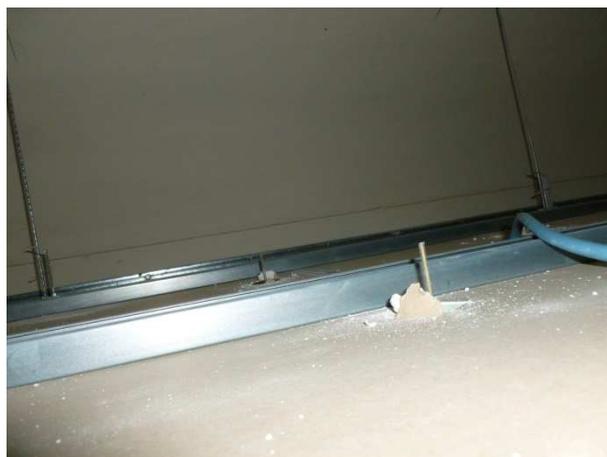
Si segnalano infine alcuni elementi impropriamente agganciati ai pendini o punti luce impropriamente fissati ai pannelli.

Cavi elettrici appesi ai pendini con nastro isolante Plafoniere fissate in maniera non idonea

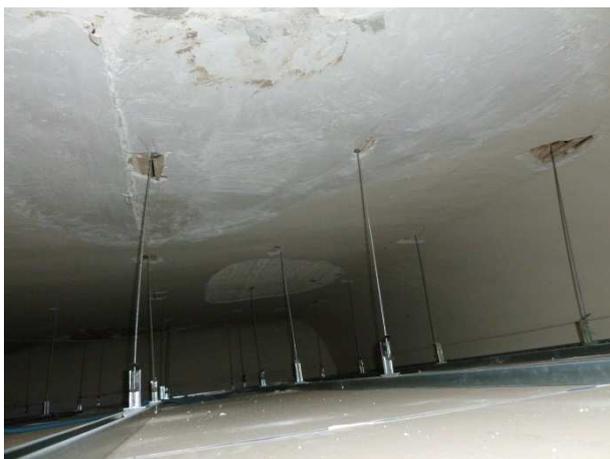
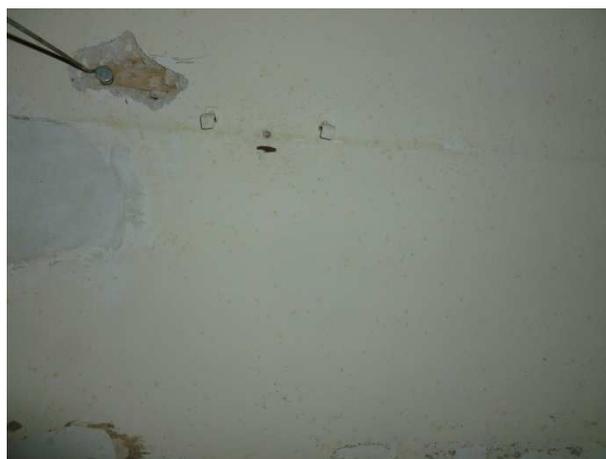
Il controsoffitto in cartongesso è presente in una modesta porzione del fabbricato: al livello terrazzo nell'aula A 10 e in alcuni locali di disimpegno e di collegamento, al piano primo nell'aula A28 e nei medesimi locali di disimpegno e di collegamento sovrapposti a quelli del livello terrazzo. Infine, agganciato al controsoffitto in canniccio, nell'aula A5 al livello terrazzo.

Questo controsoffitto presenta le medesime criticità rilevate per il controsoffitto in pannelli e lamierino, evidenziando in particolare carenze nell'ancoraggio, risultando fissato con la medesima tecnica o con soli ancoraggi laterali e sostegno centrale.
